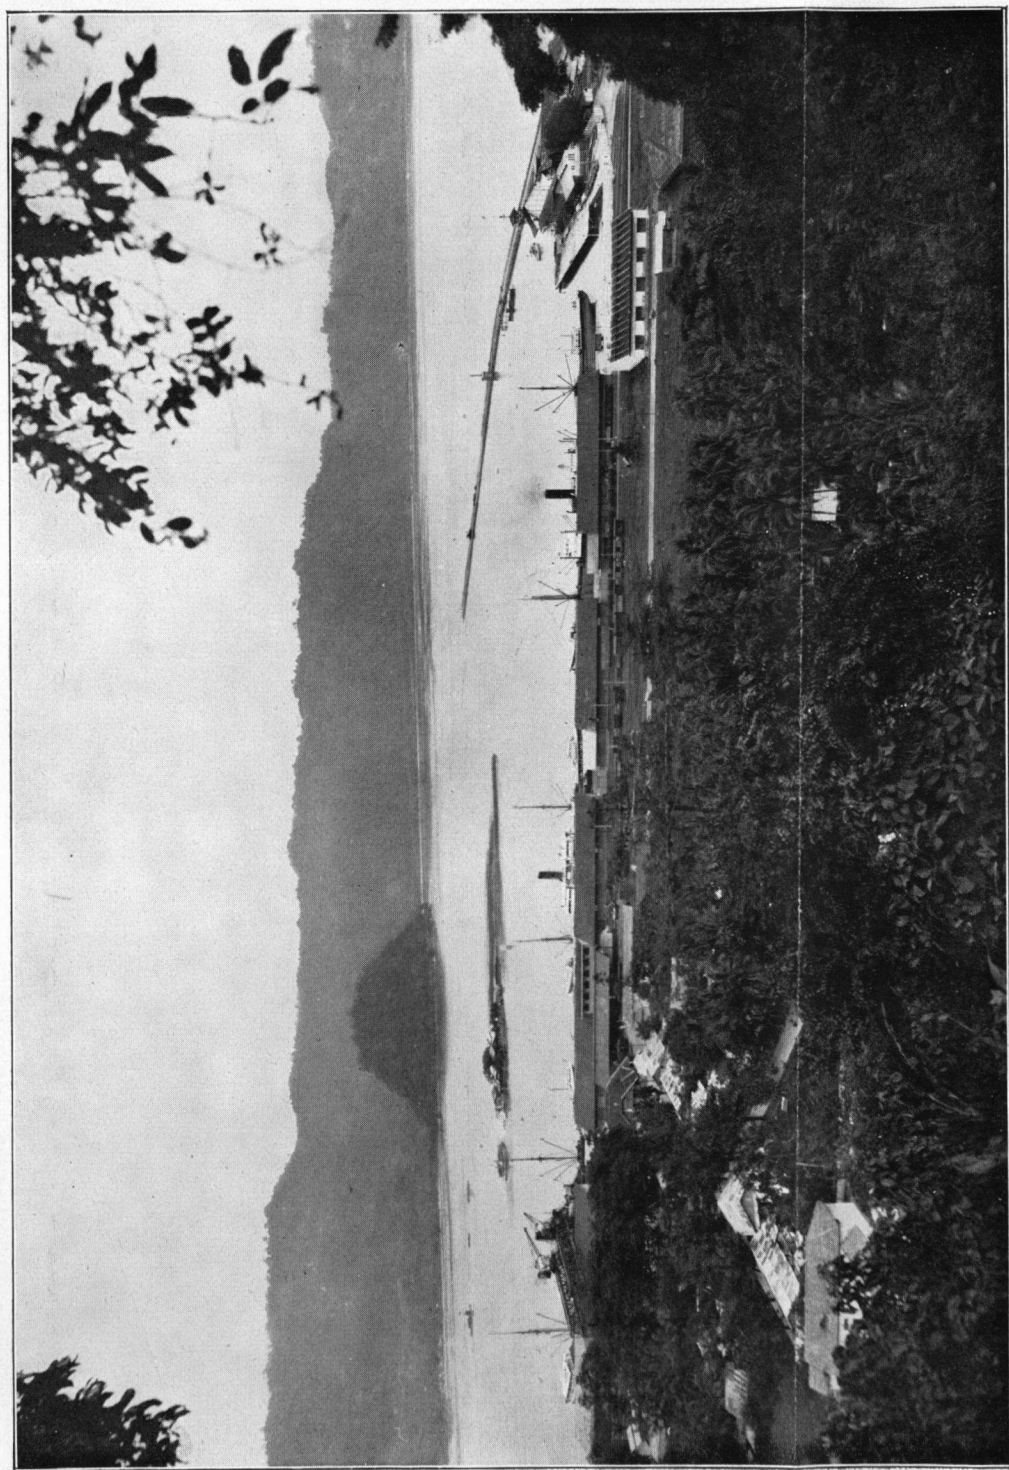
Fig. 11.

Overzicht van Emmahaven met het eilandje Pasir Ketjil;
van Telok Beton (zie fig. 1) naar het Zuid Oosten gezien.

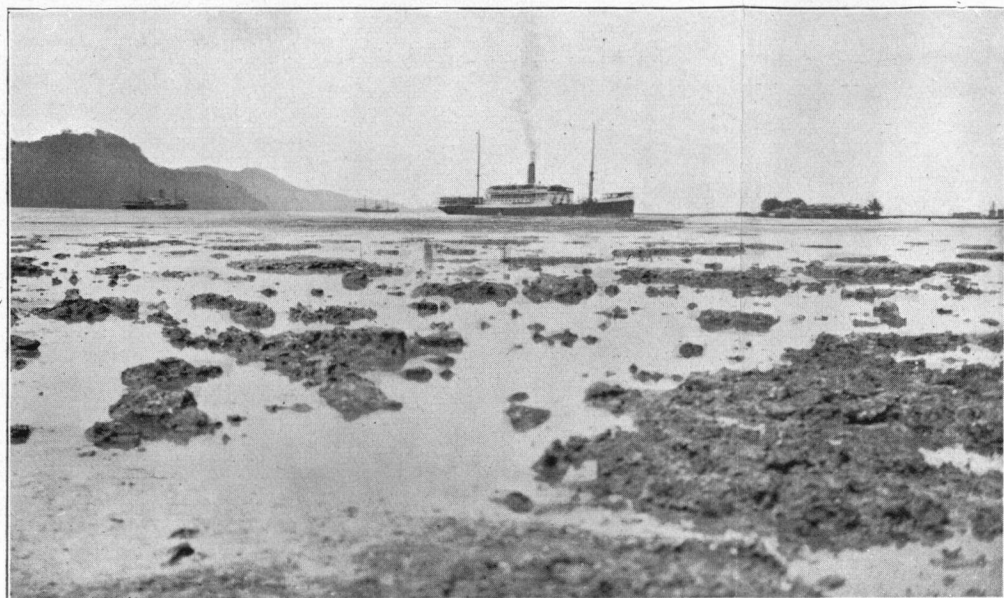
Fig. 12.

„Opgeheven” rif langs de kust van Emmahaven bij afnemend getij;
in de verte het eilandje Pasir Ketjil.

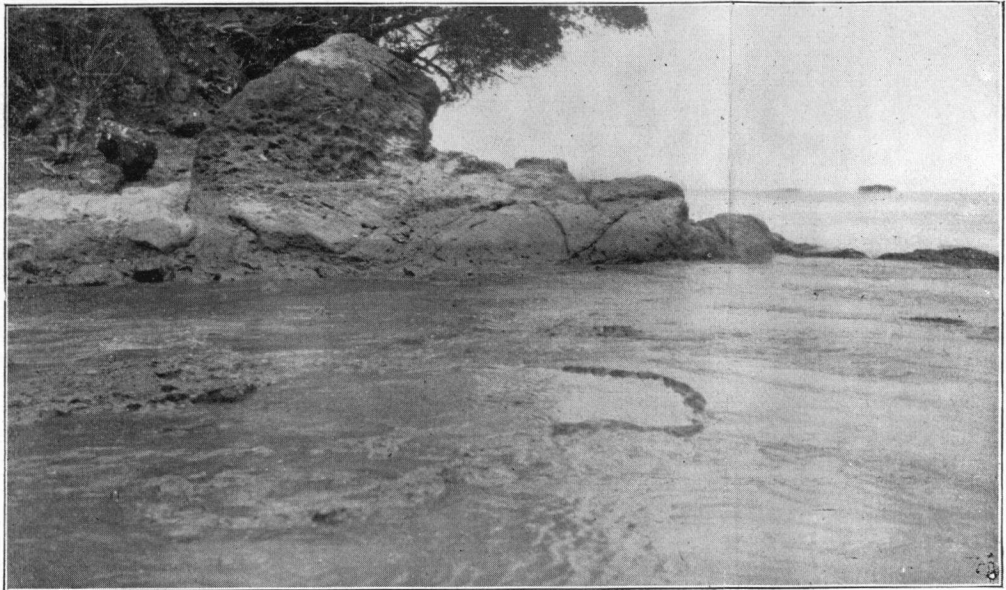
Fig. 14.

Rest van mariene abrasie op hooger niveau aan de Noordkust van Emmahaven, gefotografeerd tijdens hoogen waterstand.

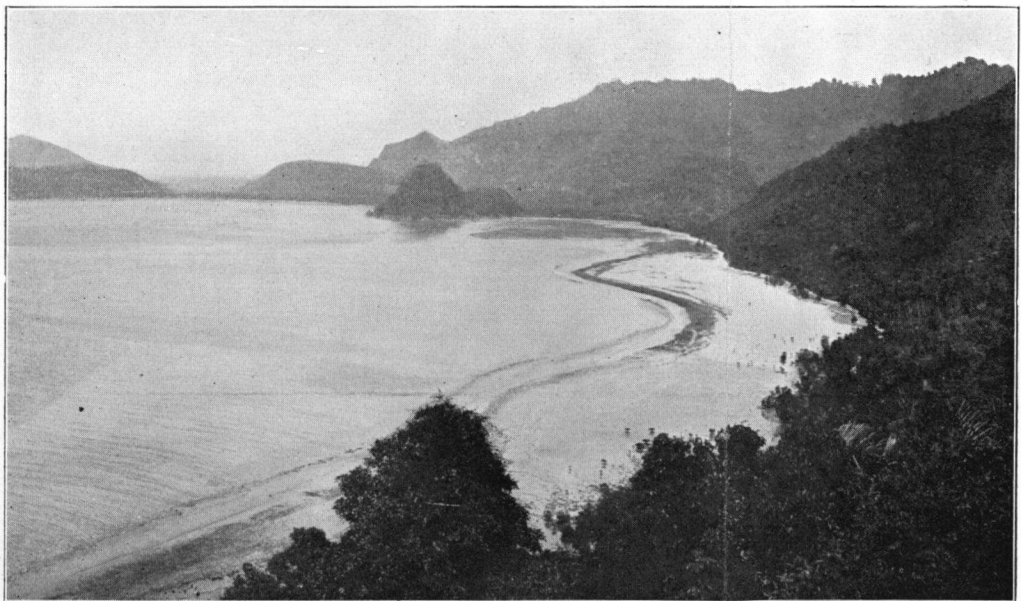
Fig. 15.

„Opgeheven” riffen langs de Oostkust van Emmahaven, bij lagen waterstand gefotografeerd.
